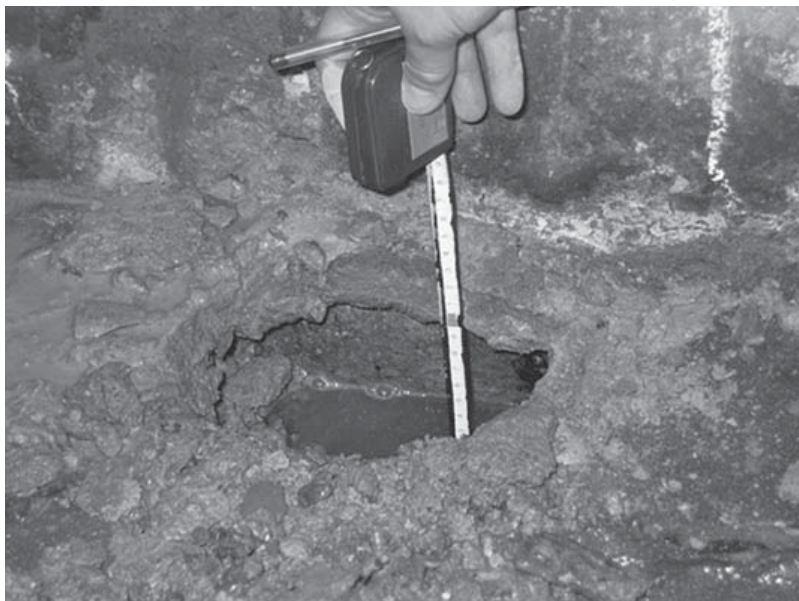
Rys. 4.2. Brak izolacji poziomej posadzki i podciąganie kapilarne wody przez konstrukcję [20]

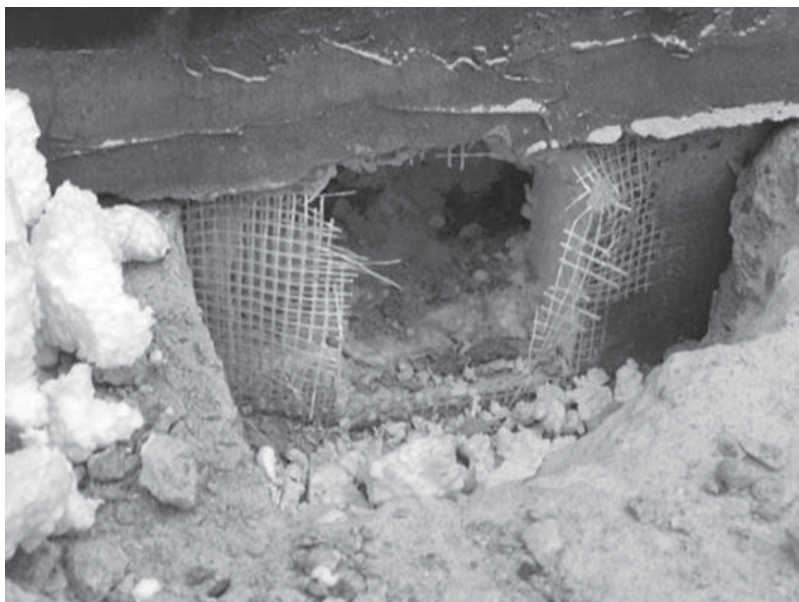
Rys. 4.3. Punktowe zagruntowanie powierzchni ściany przy braku izolacji pionowej w pasie rozprysku wody od powierzchni gruntu do wysokości 0,5 m powyżej poziomu terenu przyczyną zawilgocenia ściany po drugiej stronie przegrody [20]
